斜面崩壊と地すべり

氏 名 田窪 裕一
所 属 株式会社愛媛建設コンサルタント
T E L 089-947-1011
部 門 建設部門（土質及び基礎）

1. はじめに

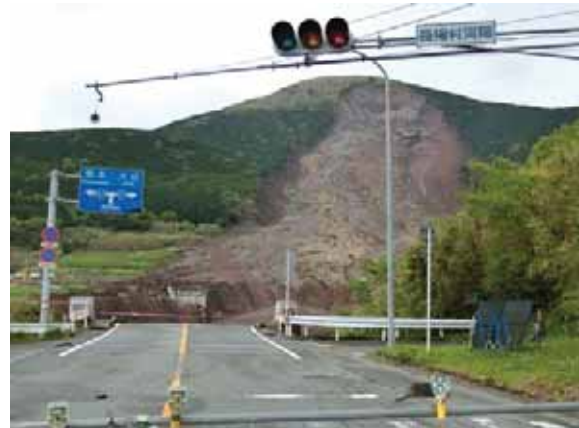
黒川沿いの右岸斜面で幅140m、延長350m程度、崩壊深10m以上の大規模崩壊が発生し（写真-1）、崩壊斜面下部に存在していた阿蘇大橋が落橋した。崩壊斜面は阿蘇外輪山の一部で、斜面頂部付近から崩壊が発生していた。尾根状地形の先端部にあたり、地震動が増幅され易い地形特性であったと推察される。基盤岩は硬質安山岩と軟質な火砕岩が互層状となり、軟質な火山灰質土やルーズな崖錐堆積物が表層を覆っていた。落橋原因は、基礎地盤（アーチの基礎）の崩壊や、崩落土砂の桁への作用などが想定される。

写真-1 阿蘇大橋西側斜面の大規模崩壊

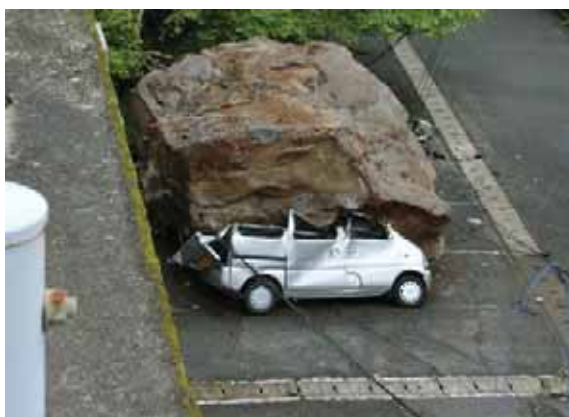
阿蘇長陽大橋左岸側の村道「桁の木～立野線」は斜面崩壊が頻発し、至る所で落石・崩土が路面を覆い、大規模な落石も認められた（写真-2）。斜面に露頭する岩盤は、硬質だが節理や亀裂面が開き、崩落し易い性状の印象を受けた。構造物被害では、ポケット式ロックネットやストーンガードの損壊、吹付コンクリートの剥落が見られたほか、アンカー付

法枠工下方の路面に頭部コンクリートが飛散しており、アンカー工が損傷していると推察された。なお、写真-3の岩盤崩落現場で戸下大橋が落橋しており、前進が不可能となった。

写真-2 村道下方の車両を直撃した転石

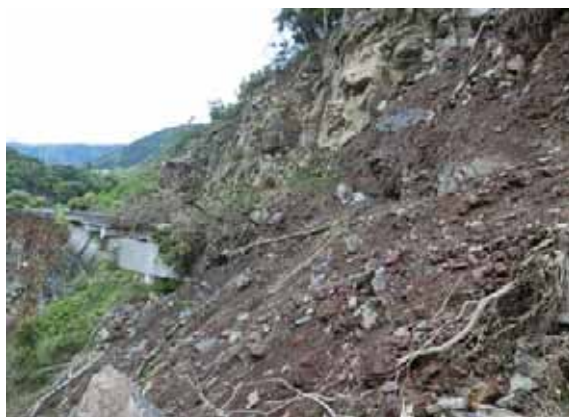
写真-3 岩盤崩落と戸下大橋の落橋

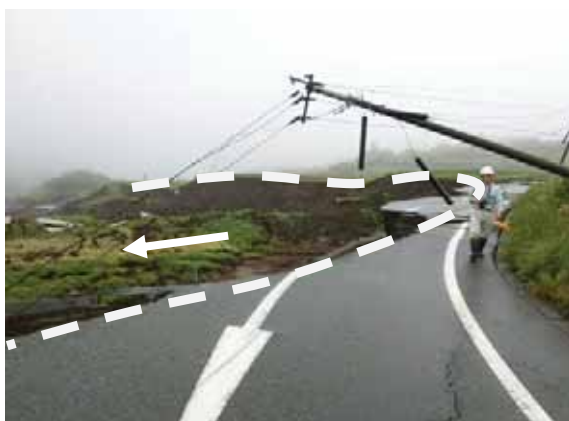
翌日、阿蘇長陽大橋へ右岸側村道からアプローチした。最初に遭遇したのは、村道付近の緩斜面を頭部とした幅 150m、比高 5m 程度の地すべり頭部の滑落崖で、写真-4 のように村道は著しく損壊していた。緩傾斜面の地質は、硬質溶岩を基盤とし、表層 10m 程度は緩い火山灰質土が分布しており、強振動で火山灰質土が滑動した可能性がある」と推察された。

写真-4 地すべり冠頭部の村道被災状況

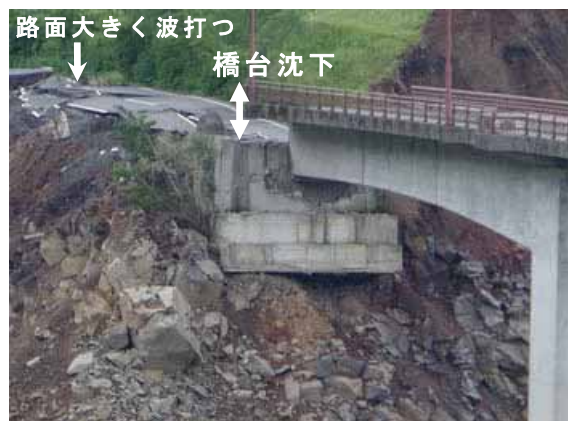
ここから阿蘇長陽大橋へ至る村道も、河岸急斜面の広域な表層崩壊や背後斜面の不安定化の影響で、路面は大きく波打ち、亀裂が開く状態が連続した(写真-5)。

阿蘇長陽大橋右岸は、河岸急斜面が広範に崩壊していた。右岸側橋台は、柱状節理の発達した岩盤を支持層とした直接基礎であるが、崩壊の影響を受けて沈下が 1.7m 程度、谷側への移動が 1.0m 程度認められ(写真-5)、支持層岩盤も変位していると推察された。

写真-5 阿蘇長陽大橋の右岸側橋台部
