豪雨により発生した地すべり災害の検討事例

株愛媛建設コンサルタント ○田窪 裕一
増田 信
田中 成樹
愛媛県新居浜市役所 岡部 綾子

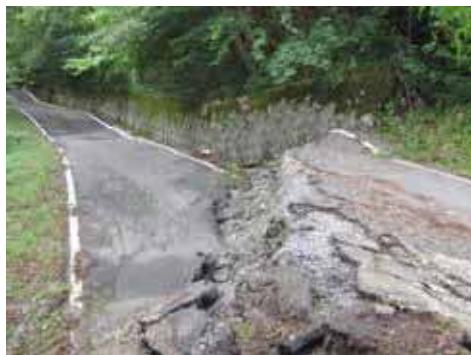
地すべり末端部では、押出された土塊が溪流によって侵食され、地すべり地内の市道が1.5m程度沈下するなど被害が拡大した。緊急に調査ボーリングを行い、移動観測を実施して地すべりの規模と変動機構を調査した。地すべり機構を把握し、現地特性に適応した対策工を検討した事例を報告する。

写真-1 地すべり災害による市道の沈下

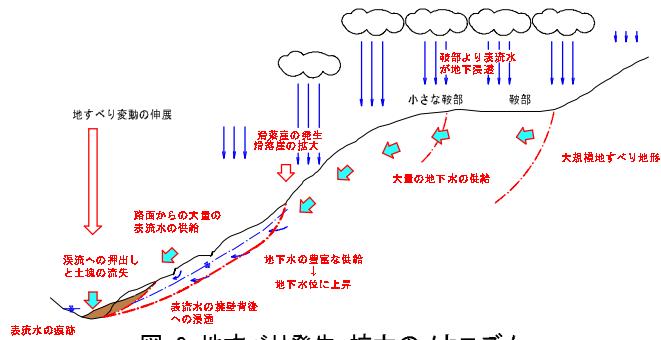
地すべり発生直前までの3日間の累加雨量は600mm程度で、当日の雨量も214mmを記録した。地すべり発生の直接的な誘因は集中豪雨によるものと推察される。地すべり発生・拡大のメカニズムを図-2に示す。

地すべりの発生により、移動土塊が末端の溪流側へ押出した。押出した土塊は、溪流の増水により侵食を受け土砂が流失した。土砂流失に伴い、さらに地すべりは不安定化し、変位の急速な拡大につながった。

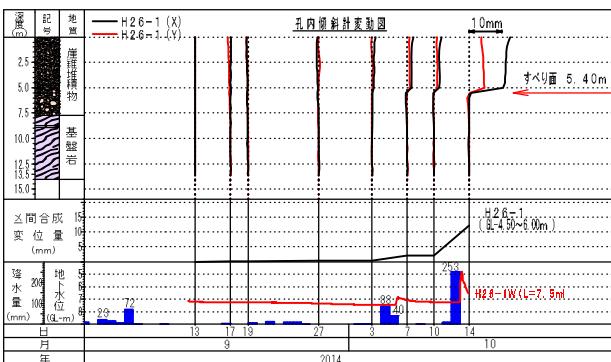
すべり面は、概ね崖錐堆積物と基盤岩の境界付近で確認された。平常時は明確な変位の累積は見られなかったが、50~100mmの降雨に対して断続的に変位が累加した(図-4)。観測期間中のすべり面付近の移動速度は、頭部で約4.0mm/月程度(変動b)、中部~下部で約0.5~1.0mm程度(変動c)で、地すべり頭部での変位量が大きかった。
