豪雨により発生した地すべり災害の検討事例

株愛媛建設コンサルタント ○田窪 裕一
増田 信
田中 成樹
愛媛県新居浜市役所 岡部 綾子

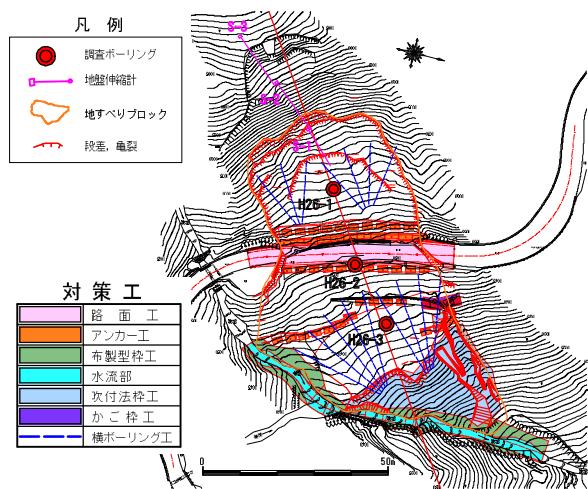
地すべり発生箇所は愛媛県東部に位置する。地すべりの規模は、幅約45m、長さ100m、深さ7.5m程度である。冠頭部の滑落崖は市道上方に比高3m程度で発生し、明瞭な開口亀裂を伴う側方部へと連続する。末端部には、被害拡大の要因となった未整備の小溪流が存在する。

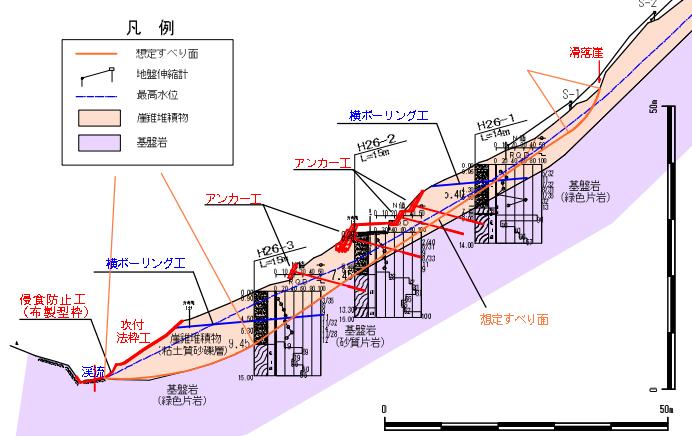
調査ボーリングは、主測線上の3箇所で実施した。確認された地質は、上位より崖錐堆積物が7.7~9.5mの層厚で分布し、その下方は岩級区分 CL~CM級の比較的硬質な結晶片岩類の構成であった。
